1. 近接工事等の影響や地盤膨張による紛争事例

岩崎 好規（地域地盤環境研究所）

ある RC7 階建マンションの床の持ち上がり

休耕田によるパイピング発生と隣接擁壁基礎地盤の浸蝕による宅地変状

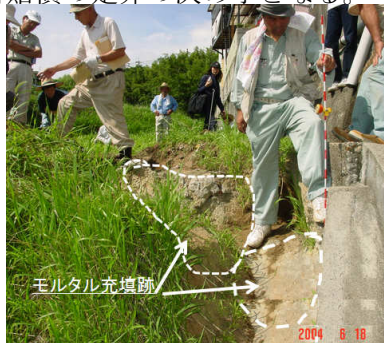
写真-1 モルタル充填跡

写真-1 は P2 付近の休耕田と水田との間のあぜ崖面を南から撮影したもので、モルタル充填跡を示している。

水田境界のあぜ崖面は、2.5m-3m 程度の高さがあり、パイピングはその中程の高さで発生していた。写真-2 に宅地の隅部の充填跡を示したが、宅地表面はモルタルで覆われており、宅地表面からの雨水は浸透することはない。

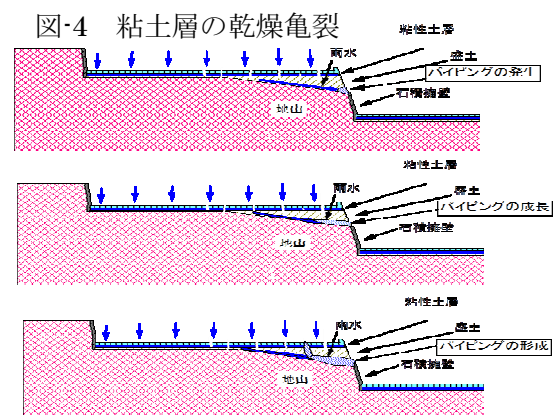
図-5 当該地におけるパイピング発生

浸透し、図-5 に示したように、地下水となって地山と盛土境界にそって流下し、崖面で浸出することになり、パイピング発生の初期段階となる。

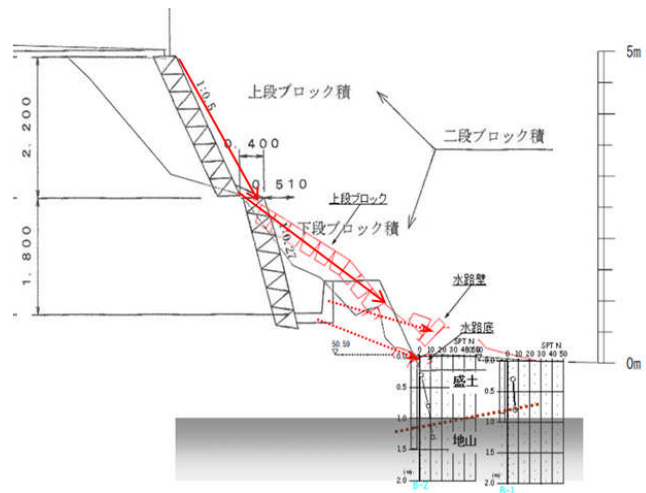
図-3 崩壊主部における断面形状

崩壊主部における断面形状を図-3 にしめた。もし、水路が元位置に留まっているか、あるいは少なくとも、石積擁壁の動きを阻止する形状であれば、崩壊は石積擁壁からといえようが、水路のコンクリート部材は、擁壁基礎部と同じく約 **3m** 移動していた。**2** 段の擁壁は犬走りはなく、背面の斜面は、すべり面を形成している。

水路のコンクリートの壁は、**3.5m** 水平移動し、水路の傍のあぜ道も同様に移動している。擁壁については、下段擁壁は散乱しているが、上段擁壁は滑落したのみでほぼ形状は保持されていた。このような崩壊形状からは、どちらが先に崩壊したかについては、鶏か卵かの論争である。擁壁の基礎も盛土の上で、しかも水路からの漏水もあり、水路も緩い盛土に十分な基礎もなく構築されていたから、**5分5分** の責任と判定して、鑑定報告とした。

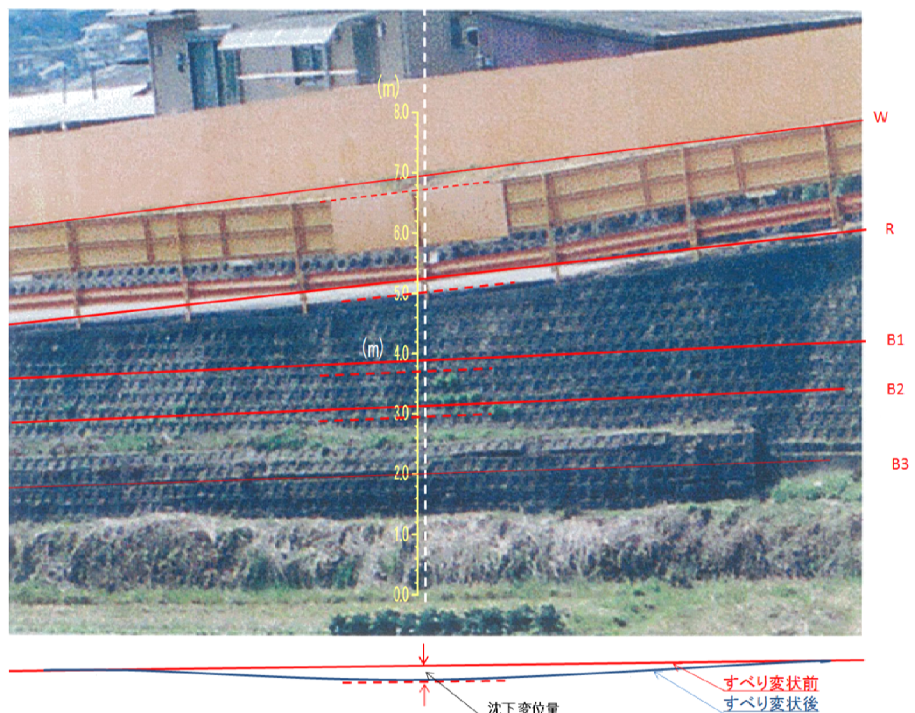
写真-3 崩壊前写真

報告した後に、原告側から **1** 枚の崩壊前の写真が提供された。拡大してみると、擁壁上端に設置してあるフェンスが、崩壊する場所付近で垂れ下がるように約 **20cm** 沈下(W)しており、この沈下は上段斜面の(R,B1,B2)で視認されるが、下段斜面 **B3** では、このような変位は見られず、擁壁の側壁が膨らんで吸収されている。

【結論】 擁壁崩壊前に、擁壁に変状（当該箇所のフェンスに補修がなされている）が見られ、ブロック積擁壁が、崩壊の前兆現象を呈して、猛烈な豪雨により崩壊したものと断定した。
